Monitoring größerer Wärmepumpenanlagen mit Grundwasserbrunnen oder Erdwärmesonden – Probleme, Erfahrungen und Ergebnisse

Dirk Bohne, Gunnar Harhausen und Matthias Wohlfahrt
IEK, Leibniz-Universität Hannover

Erich Mands, Marc Sauer und Burkhard Sanner
UBeG GbR, Wetzlar

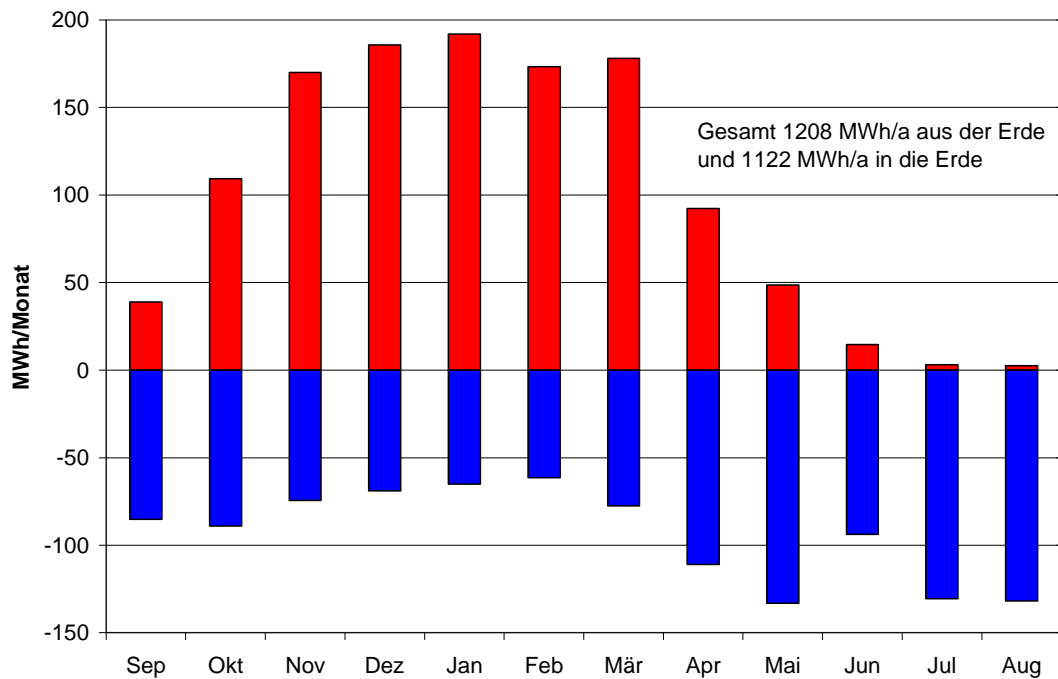
Abb. 1: Anlage 01, monatliche Heiz- und Kühlarbeit erdseitig aus der Planungsphase; die Kühllasten auch im Winter gehen auf die Abwärme der Serverräume zurück

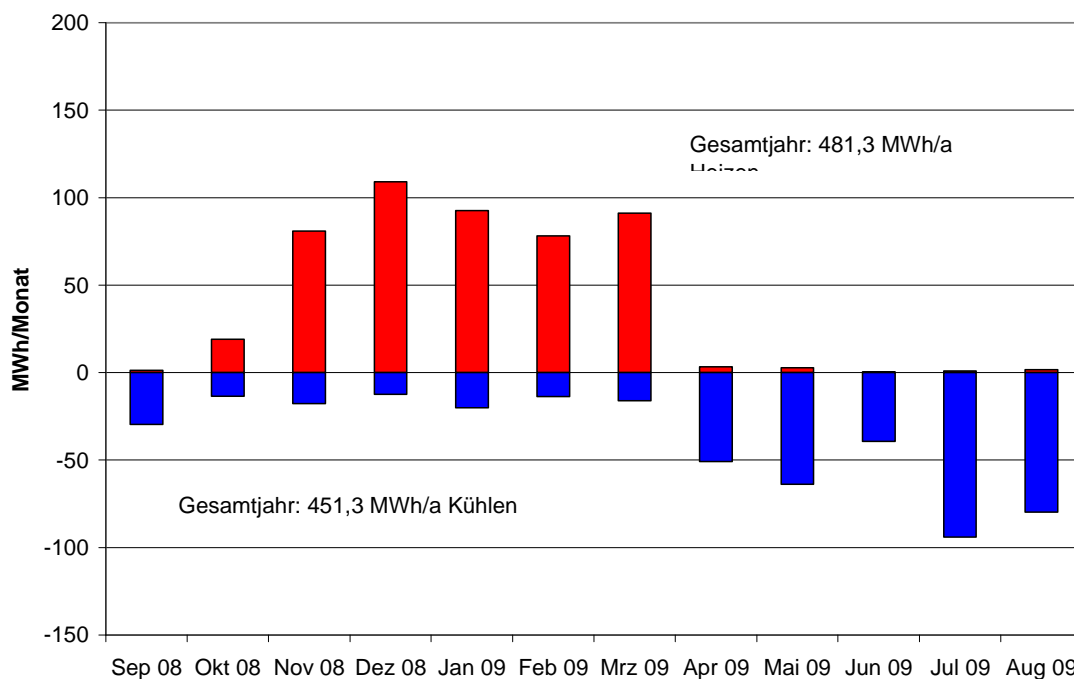
Abb. 2: Anlage 01, monatliche Heiz- und Kühlarbeit erdseitig aus der Monitoringphase; die Kühllasten auch im Winter sind wesentlich kleiner als in Abb. 1, die Jahresarbeit beträgt weniger als die Hälfte der erwarteten

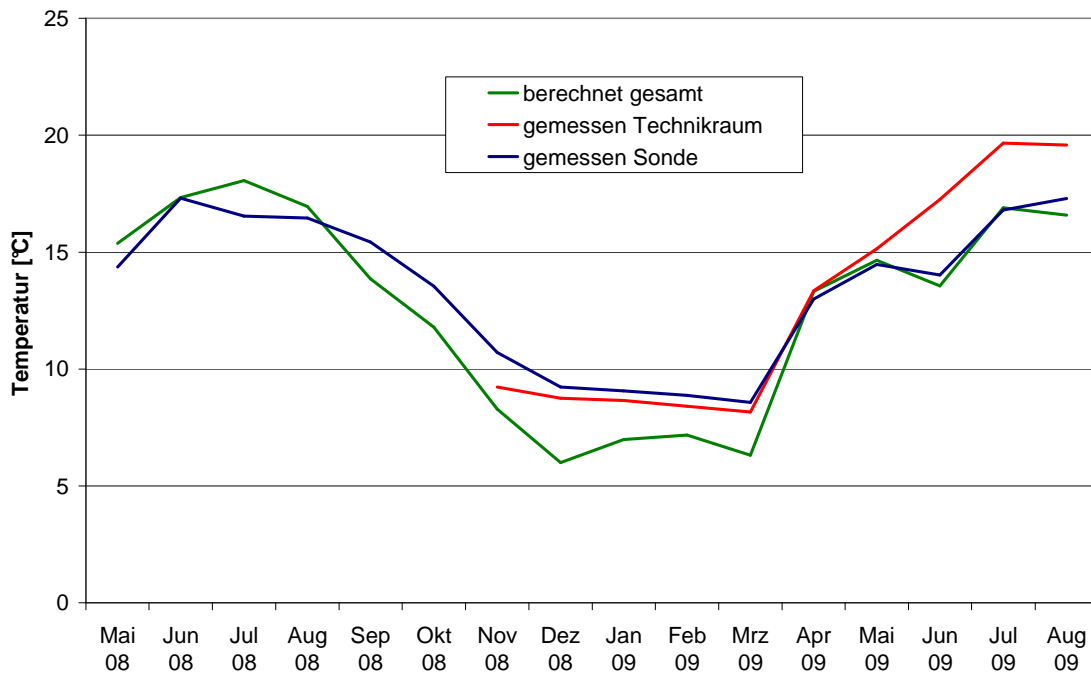
In Abb. 1-3 sind Ergebnisse des Monitoring an Objekt 01 dargestellt. Abb. 1 zeigt die der Planung zugrunde liegenden Daten für Heiz- und Kühlbedarf aus einer Gebäudesimulation, Abb. 2 die gemessenen Daten vom September 2008 bis August 2009. In Abb. 3 sind schließlich die aus diesen Wärmemengen und der Auslegung der bestehenden Erdwärmesondenanlage mit dem Programm EED berechneten Temperaturen dargestellt und der Temperaturentwicklung in einer Mess-Sonde (Temperaturfühler direkt außen auf dem Sondenrohr) und an einem Sensor im Wärmeträgerfluid im Technikraum gegenübergestellt. Während die Temperaturen in der Sonde im Kühlbetrieb gut mit den berechneten übereinstimmen, gibt es im Heizbetrieb eine Differenz von mehr als 2 K.

Abb. 3: Anlage 01, gemessene und mit EED berechnete Temperaturen in den Erdwärmesonden in der Monitoringphase
